XVII. MŰSZAKI BIZTONSÁGI  
KONFERENCIA2019. október 16-17.

# A HAJDÚSZOBOSZLÓI TARTÁLYFELSZAKÍTÁSI AKUSZTIKUS EMISSZIÓS MÉRÉSEK (Tanulságok a Hajdúszoboszlón végzett tartály-felszakítási kísérletek alapján)

# Tartálydiagnosztika AE-vel

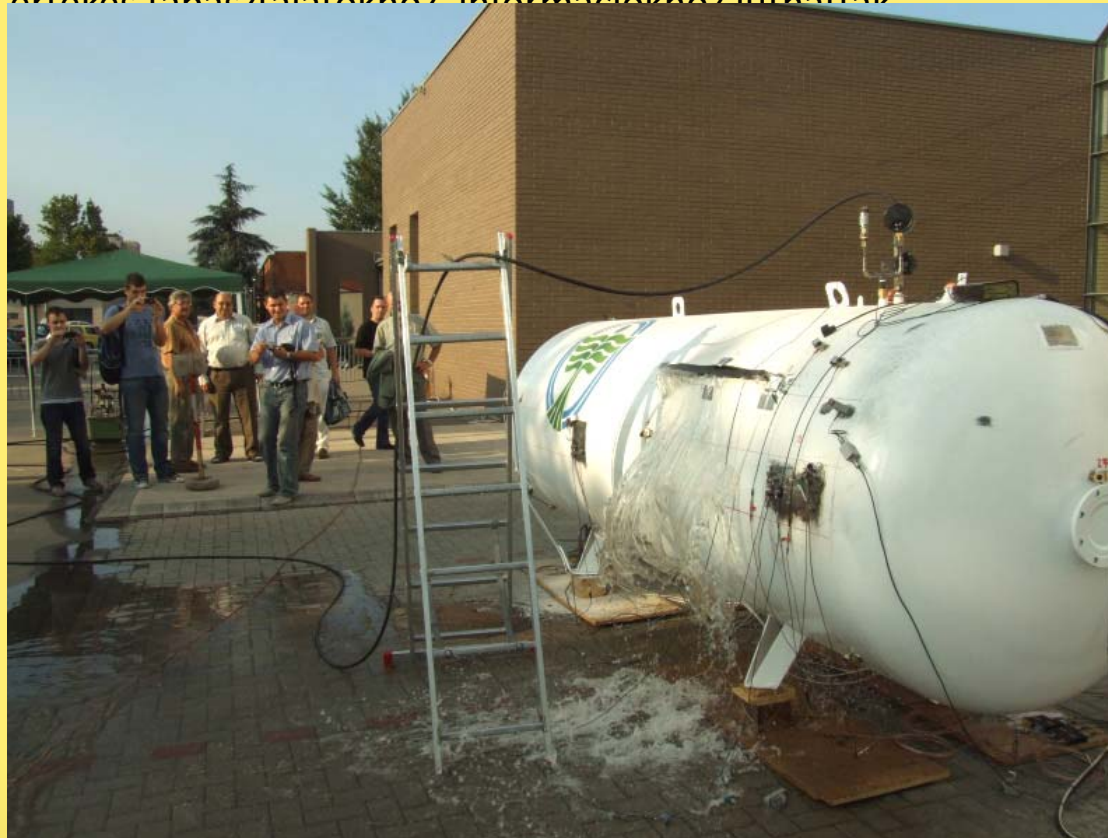
# Nyomás fokozatos emelésekor az AE események számának változása (2009.09.22.)

- Láthatóvá válik a „csöndes próbanyomás”, és a szakadás kezdete

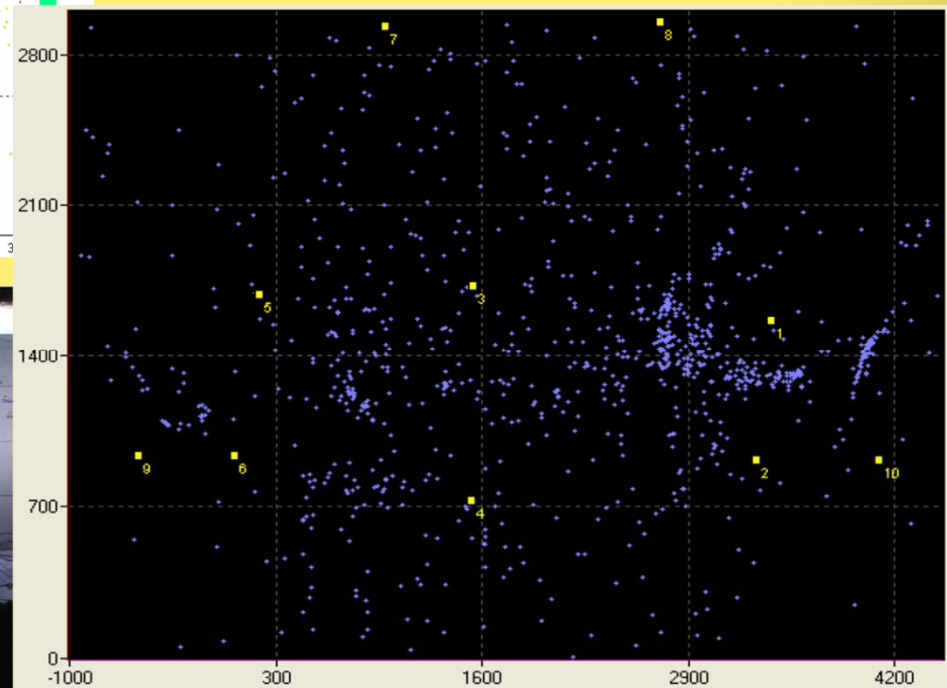
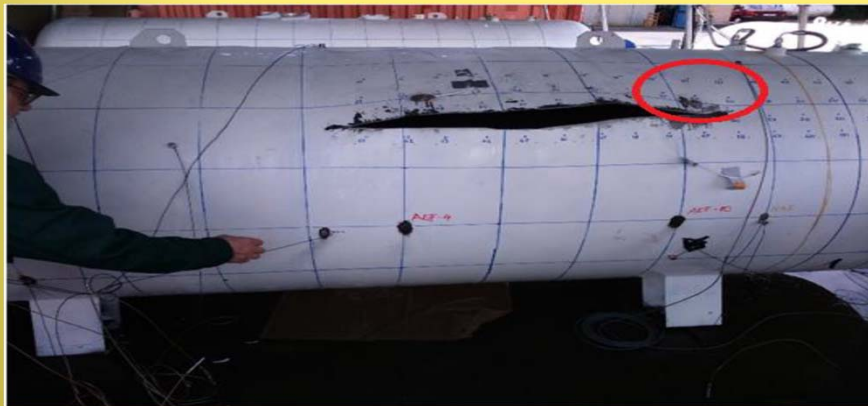
# Forráslokalizáció

-- a forráslokalizációk is hasonlóak, de tovább javíthatók

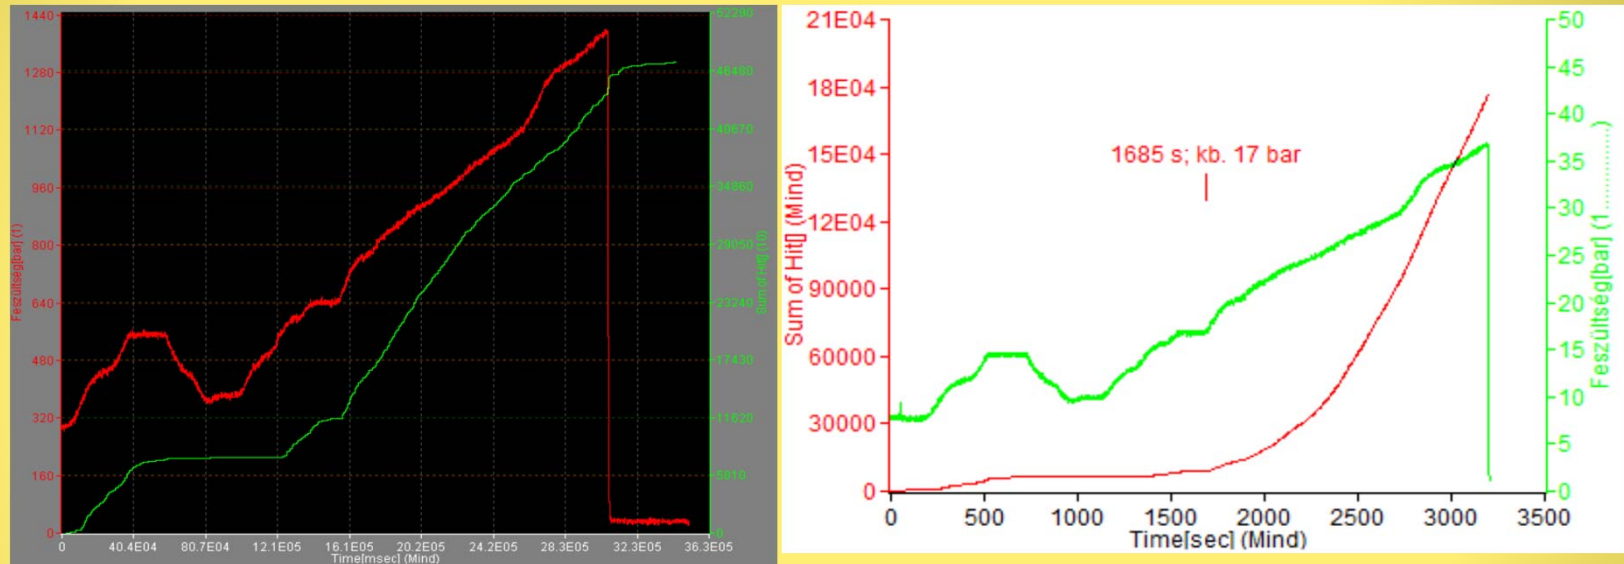
# Hasonlóságok és eltérések a DUE és AÉF által mért sum of hits görbéken

Kiegészítve a nyúlásmérő eredményekkel, amelyek megmutatják a megfolyást, elég információnk van, és időben

-- az elsődleges mérési eredmények (hit, event, amplitude, sum of hits, rate of hit) sok hasonlóságot mutat, tehát objektív mérési eredmények

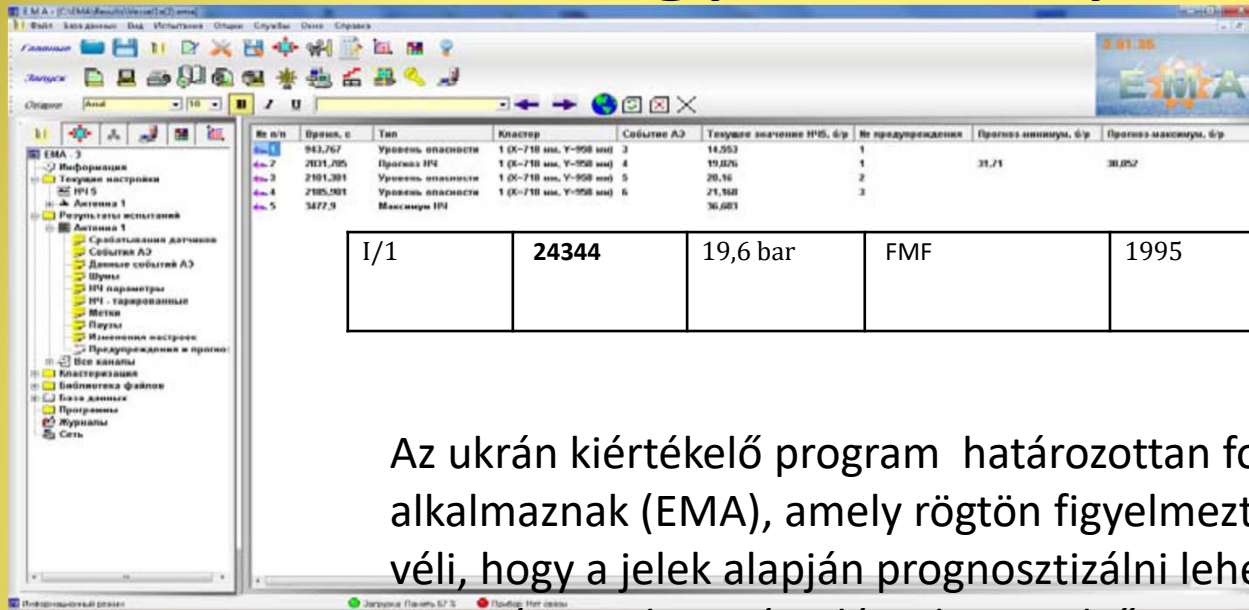
# Tönkremegy a tartály? És mikor?

Az ukrán kiértékelő program határozottan fogalmaz. Olyan szoftvert alkalmaznak (EMA), amely rögtön figyelmeztető jelzést ad, amikor úgy véli, hogy a jelek alapján prognosztizálni lehet a felszakadás veszélyét, és prognózist is biztosít. Idézzük: „Az első, *„Figyelmet fordítani!”* figyelmeztetés 14,56 bar terhelésnél lett kiadva. 19,02 bar nyomásnál szintén az 1-es szintű figyelmeztetésnél – *„Figyelmet fordítani”* – lett kiadva a tartály tönkremenetelének előrejelzése 31,71–38,05 bar nyomásértékre. A figyelmeztetés második szintje – *„Fokozni a figyelmet”* – 20,16 bar-nál lett kiadva. Emellett a prognosztizált felszakadási nyomás értéke változatlan maradt. A figyelmeztetés harmadik szintje – *„Veszély”* – 21,16 bar-nál lett kiadva. Emellett a prognosztizált felszakadási nyomás értéke szintén változatlan maradt.”

36 barnál szakadt fel

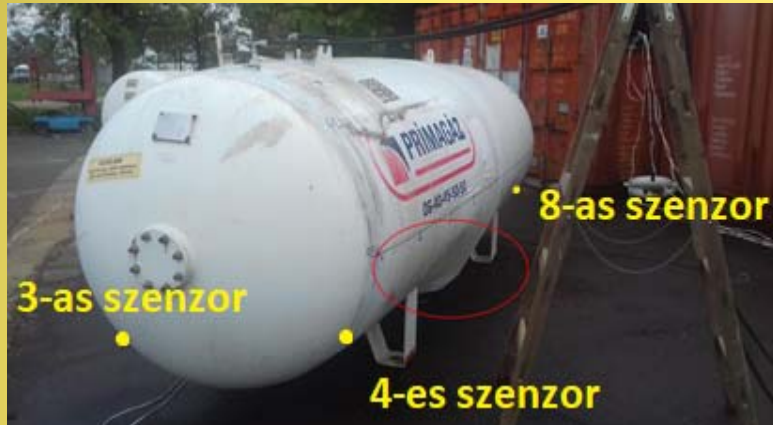
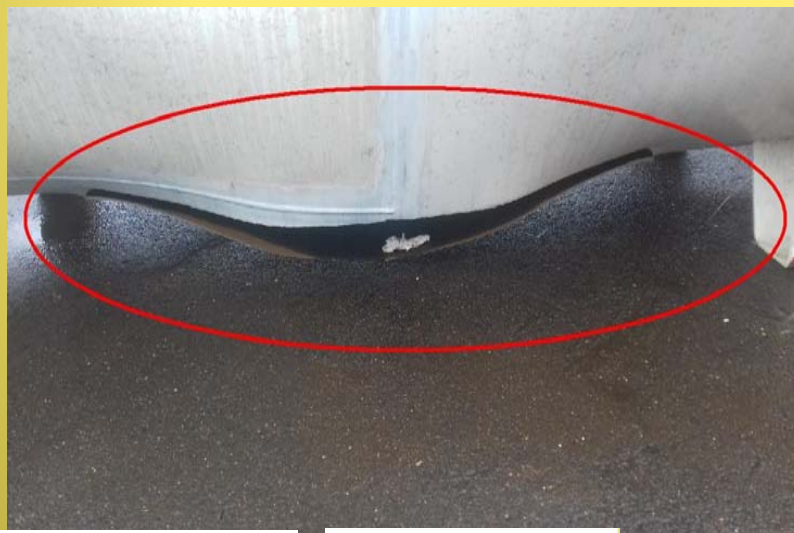
# Mikor látjuk meg a felszakadás első jeleit?

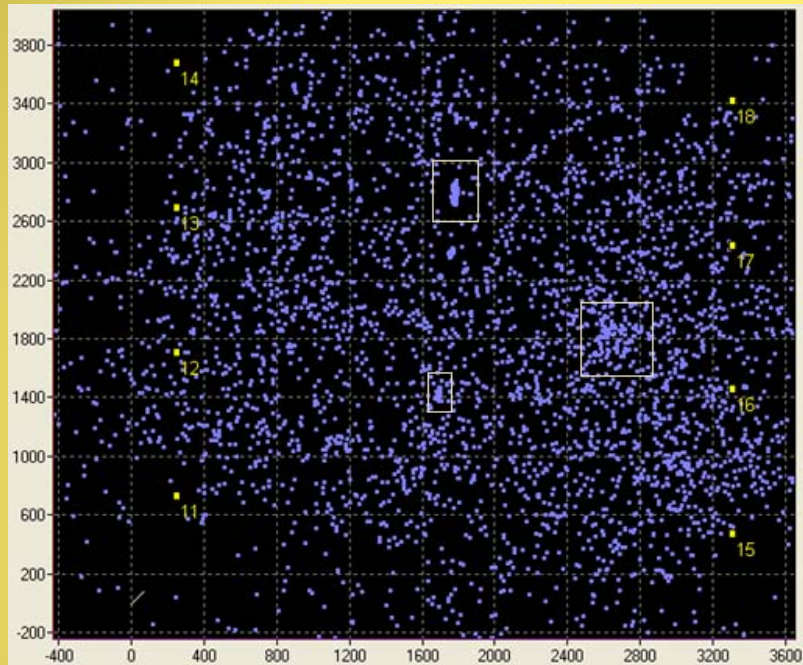
# Szűrések: első a holtidős on-line

Jelentősen átrendezi a forrástérképet

De a felszakadás helye ott van, a fontos sűrűsödéssel

-- a holtidős szűrés jelentős átrendezést mutatott a forráslokalizációban, de a fő felszakadási hely ettől nem változott

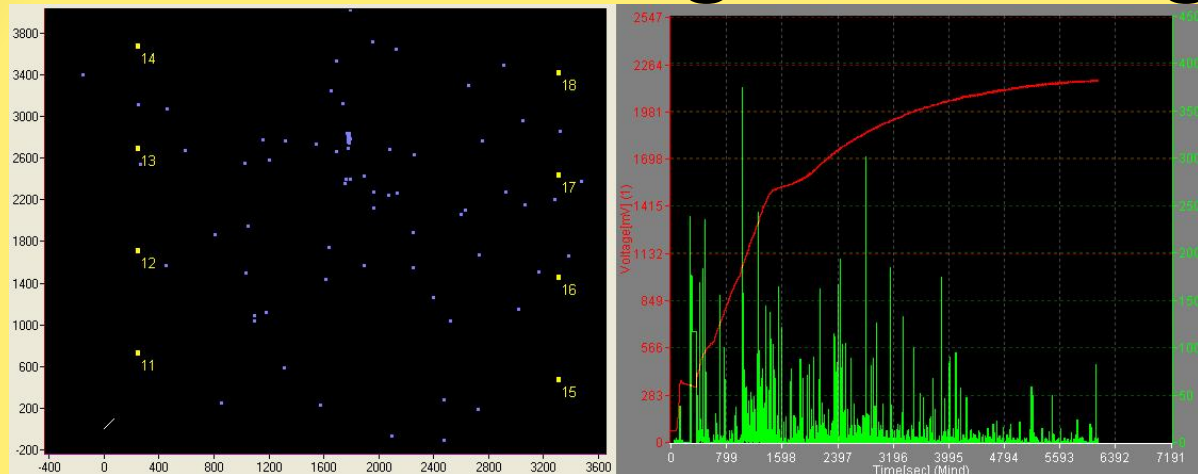
52 bar

# Mikor látjuk már elég tisztán a helyzetet? Van-e elég időnk reagálni?

--A jól szűrt forráslokalizációban a felszakadás helye már jóval a felszakadás előtti nyomáson (és korai időben) felismerhető

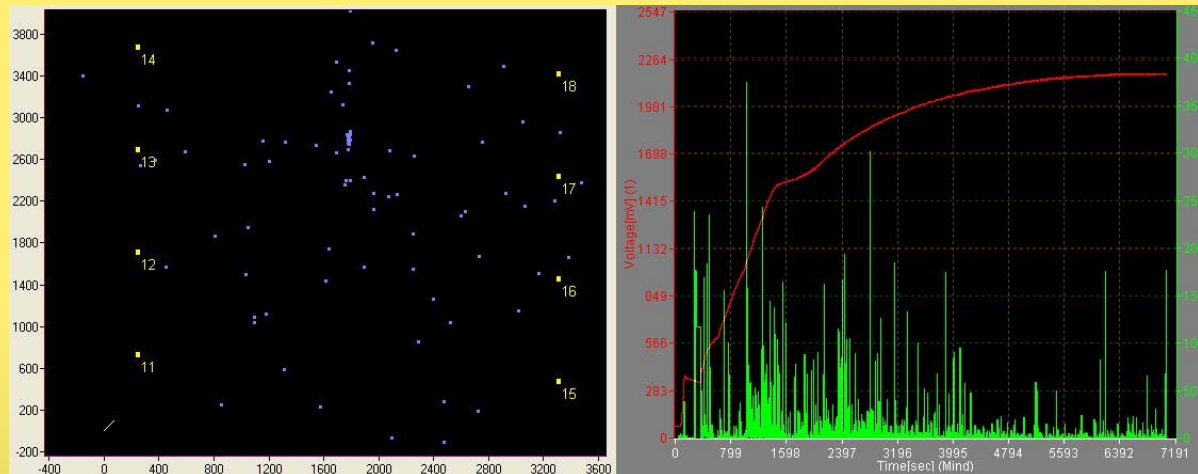
55 bar

10  
perccel  
később!

Ez felveti a jövőbeni automatikus nyomáscsökkentő megfigyelő rendszert

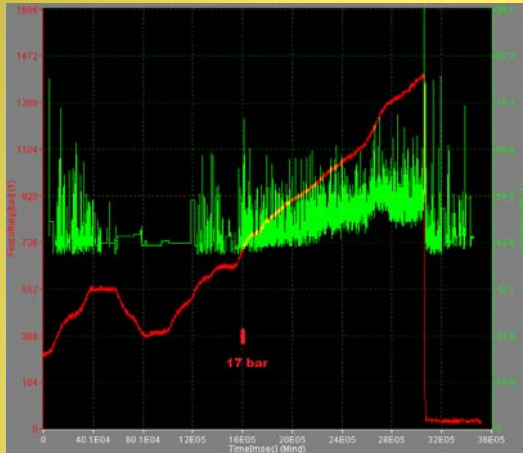
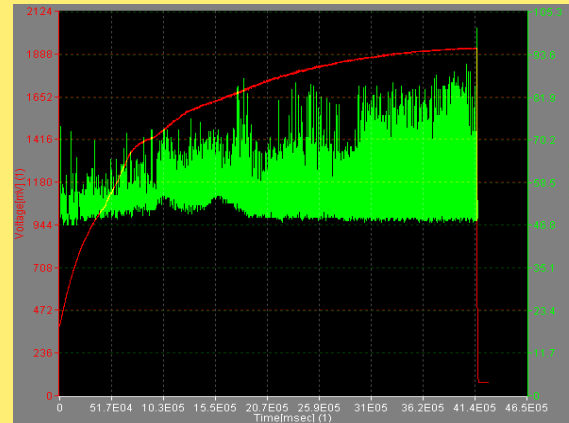
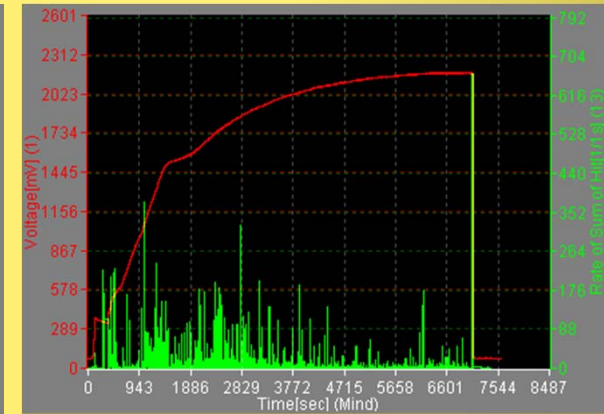
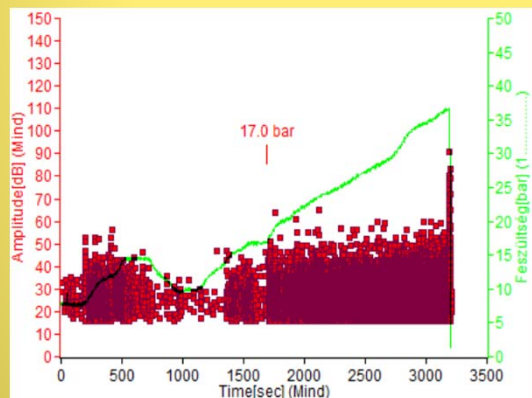
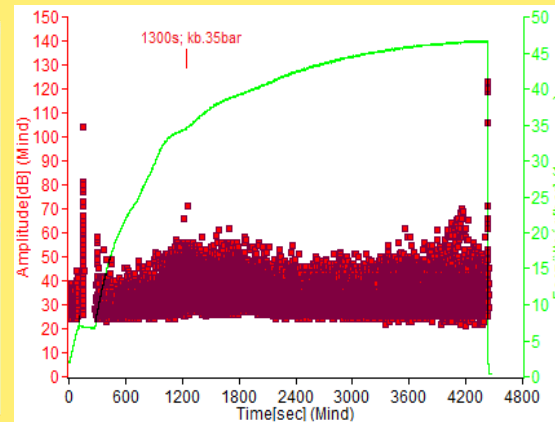
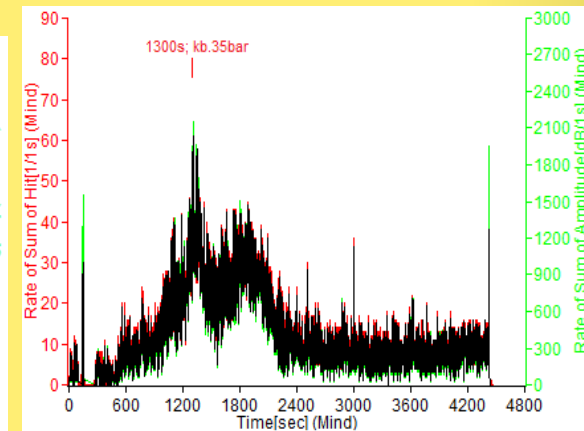
# Hasonlóságok az AE paraméterek mérésében
